# **Technická univerzita v Liberci**

## **RACIONALIZACE MONTÁŽE VÝPARNÍKU PSA X7 VE FIRMĚ BEHR CZECH S.R.O., MNICHOVO HRADIŠTĚ**

## **ZADÁNÍ DIPLOMOVÉ PRÁCE**

Úkolem této práce je racionalizovat montáž výparníku PSA X7 a provést návrh opatření k odstranění příčin závad na výparníku při montáži. Bližší zaměření této racionalizace se bude týkat pracoviště lisování přípojných trubek výparníku PSA X7.

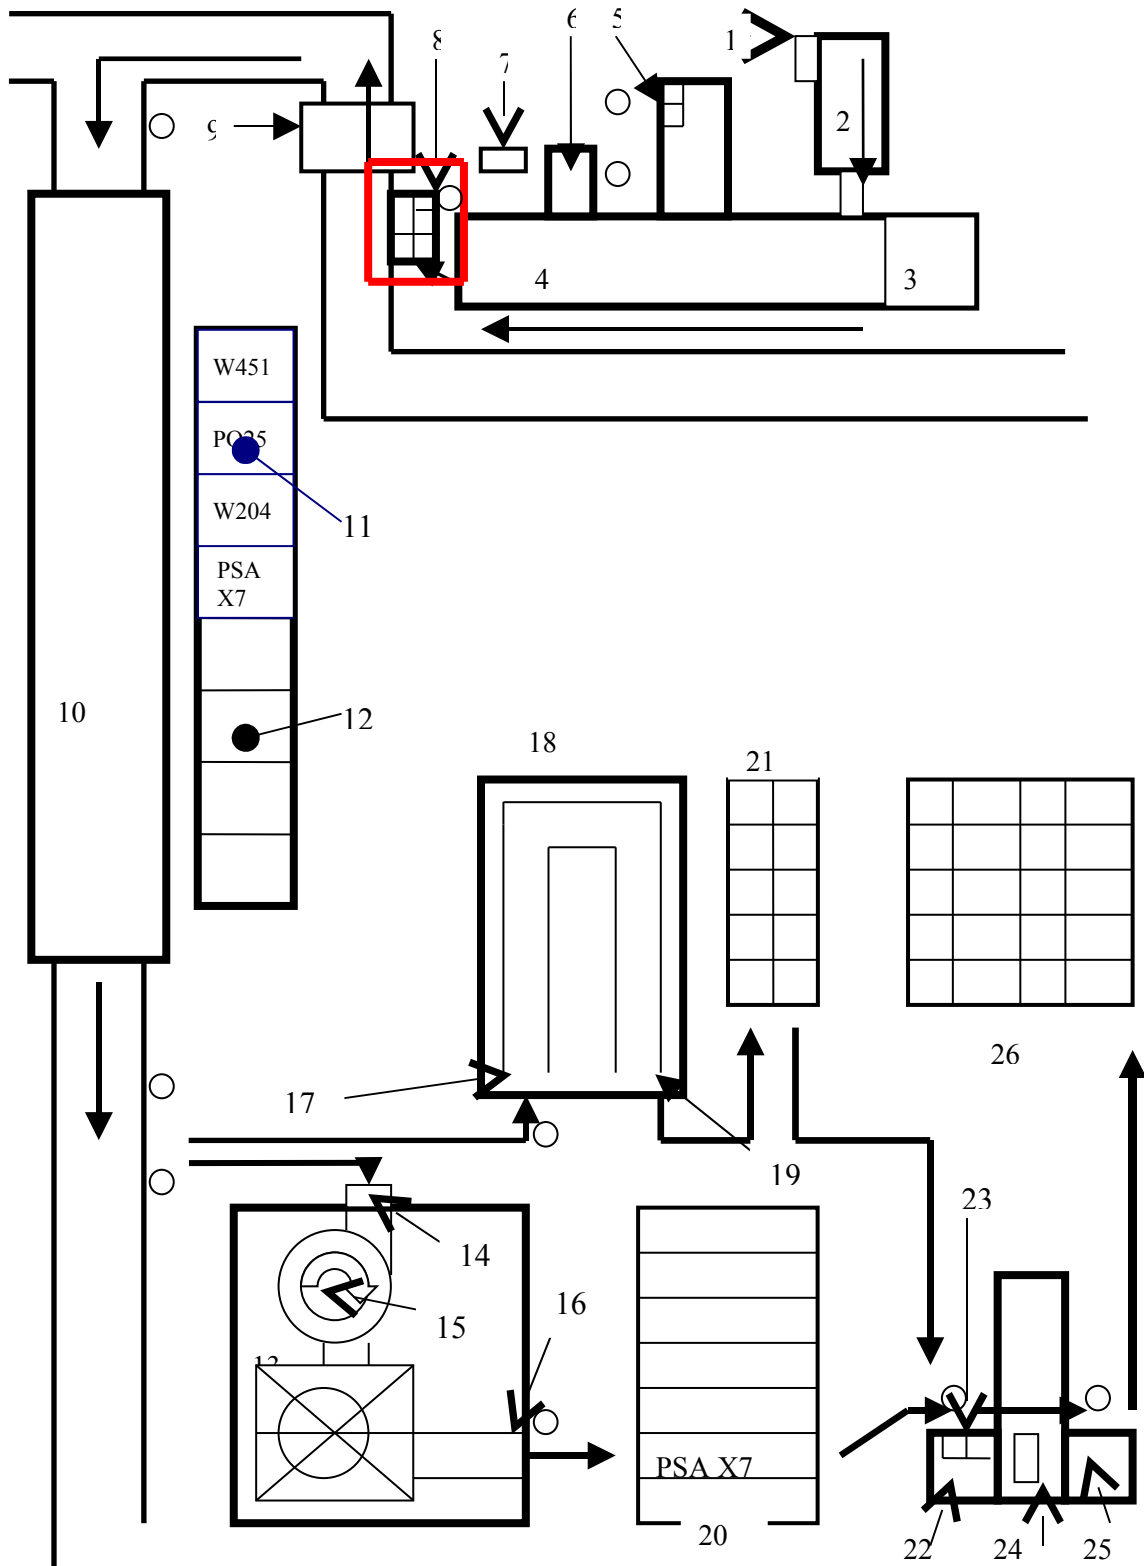
**Obrázek 2 Dispoziční řešení stávající linky pro montáž výparníku PSA X7**

- 5- Zásobníky pro sběrné trubky a boční díly výparníku
- 6- Vozík s letovacími klipy
- 7- Pracovní stůl na opravu poškozených lamel
- 8- Pracoviště se strojem na lisování přípojných trubek výparníku **KV30**

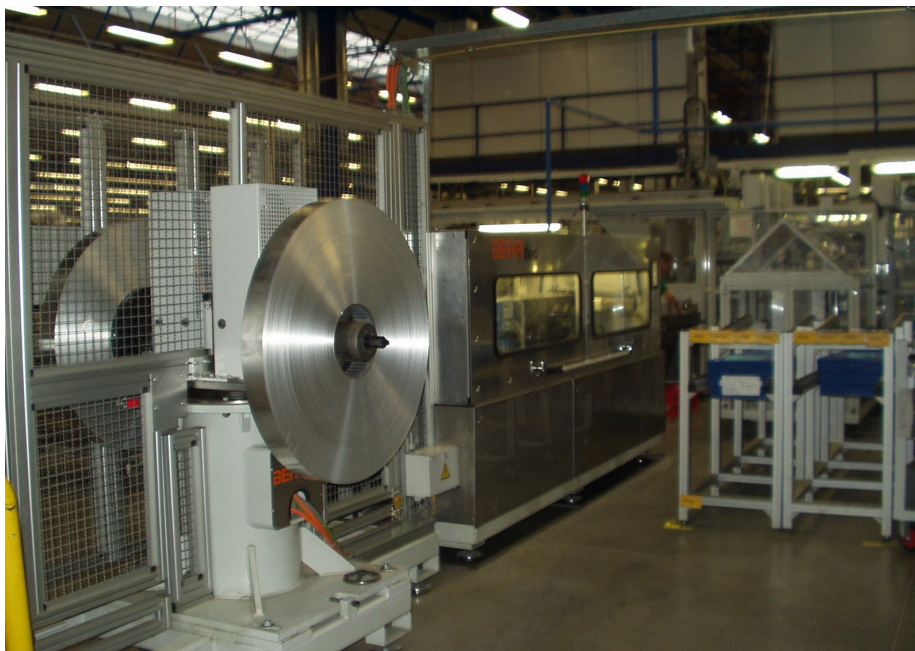
**Obrázek 4 Stroj na výrobu lamel**

Na pracovišti (**KV10**) je stroj na výrobu lamel výparníku. Vstupním materiálem pro tento stroj je hliníkový pás ve formě kotouče (coilu). Hliníkový pás vstupuje do stroje přes filcové vložky z důvodu odstranění nežádoucích nečistot, dále pokračuje na přítlačné válce, které slouží zároveň jako zpětná brzda. Následuje válec tvářecí, který tvaruje hliníkový pás do požadovaného tvaru – lamely. Celý proces je automatický. Pracoviště KV10 a KV20 jsou spolu navzájem v taktu. Pracoviště KV10 je obsluhováno jedním operátorem, který doplňuje v případě potřeby hliníkový pás. Požadovaný tvar lamely je poté vstupem pro kazetování. Soustava pracoviště KV10 a KV20 tj. pracoviště kazetování a výroby lamel výparníku je označena FIN 8.

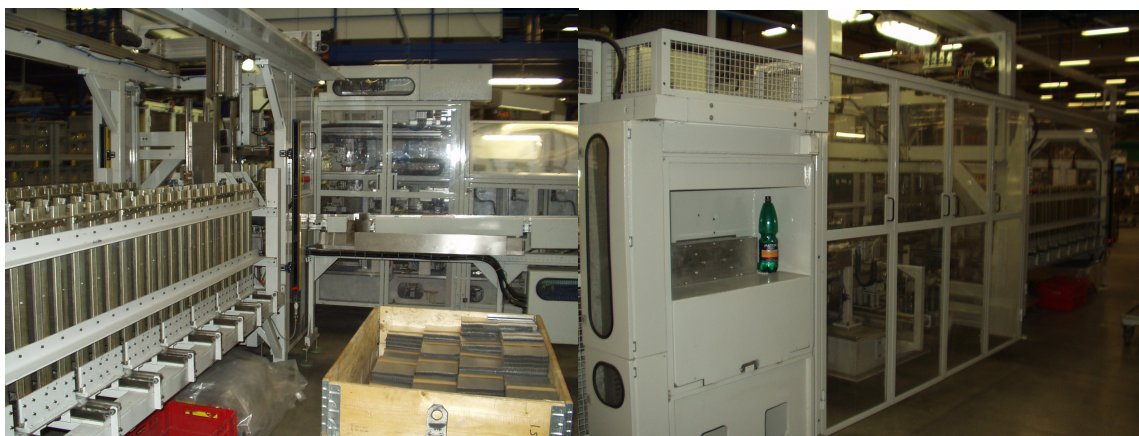
**Obr. 5 Pracoviště kazetování KV20**

Následujícím pracovištěm je stroj na kazetování (**KV20**). Vstupem pro toto pracoviště jsou lamely vyrobené na pracovišti KV10 (lamelovací stroj), dále sběrné potrubí, ploché trubky, boční ploché díly, klipy a bočnice pro operaci pájení. Proces je na tomto pracovišti automatický, provádí se jen nastavení stroje při přestavbě na jiný typ výparníku. Mezi jednotlivé ploché trubky, které jsou podávány za sebou a ve dvou vrstvách je vkládána lamela. Jakmile se naskládá 37 plochých trubek za sebou ve 2 vrstvách, je tento celek přesunut do místa, kde se automaticky na tento celek zalisují 2 sběrné trubky. Dále následuje připojení bočních dílů a dojde k sevření tohoto celku pomocí letovacího klipu. Takto smontovaný celek opouští pracoviště (KV20).

Pracoviště obsluhují 2 operátoři, z toho jeden operátor doplňuje sběrné trubky a ploché trubky a druhý operátor odebírá již kazetovaný výparník, provede vizuální kontrolu výparníku a přenesení výparník na místo pro pracoviště lisování trubek.

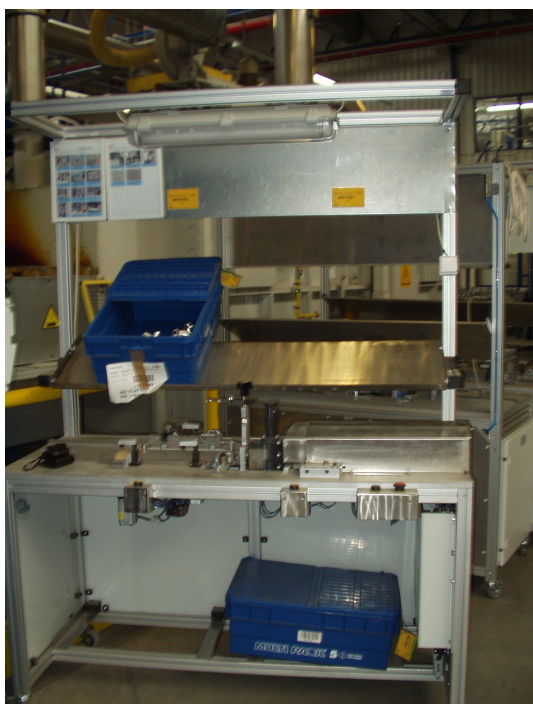
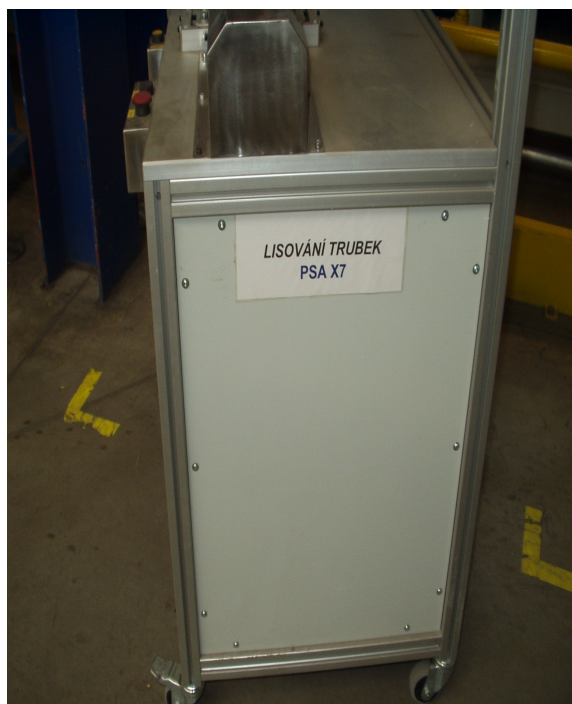
**Obrázek 7,8 Pracoviště lisování trubek.**

Pro každý typ výparníku se používá jiný stroj na lisování přípojných trubek. Stroje jsou na kolečkách a jsou tím pádem mobilní. V případě lisování PSA X7 se jedná o pracoviště KV30. Stroj se vyzvedne ze skladu pro stroje na lisování přípojných trubek a začlení se do linky. Připojí se ke zdroji energie (230V) a je připraven k montáži.

Na pracovišti KV30 se provádí lisování přípojného potrubí. Lisují se současně 2 přípojně trubky. Toto pracoviště je pro nás důležité z hlediska této diplomové práce. Úkolem je na tomto pracovišti racionalizovat montáž přípojných trubek, stanovit nejvíce problematická místa z hlediska výskytu závad na výparníku a to v místě styku sběrné trubky a trubek přípojných. Pracoviště obsluhuje jeden člověk. Kazetovaný výparník přenese na pracoviště, usadí jej do zakladače stroje na lisování trubek a poté zalisuje přípojně trubky výparníku. Následně přenese výparník na válečkovou trať, kde jej umístí do pájecího rámu. Pájecí rámy jsou umístěny v regálech pro ně určených. Pájecí rámy si přináší pracovník obsluhující pracoviště pájení trubek. Výparník umístí do pájecího rámu, pozici přípojných trubek zajistí pomocí držáku přípojných trubek viz příloha č.20, trubky zakryje krytkou. Po zaplnění letovacího rámu se rám přesune pomocí poháněné válečkové tratě do odmašťovací komory, odkud se přesouvá na pracoviště pájení.

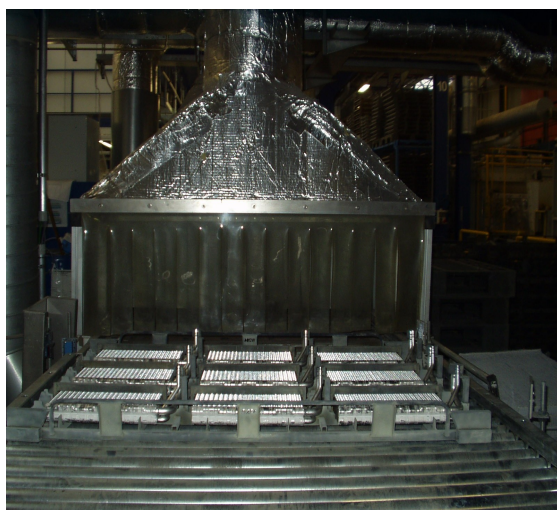
**Obrázek 9 Proces termického odmaštění výparníku.**

Na pracoviště pájení (**KV40**) vjíždí pájecí rám s výparníky do pece, kde výparníky procházejí procesem pájení. Celý proces lze ještě rozdělit na dílčí procesy, a to na proces odmaštění, proces fluxování (v našem případě platí pouze pro topná tělesa), následuje proces sušení, vlastní pájení a nakonec na tomto pracovišti výparník prochází procesem chlazení.

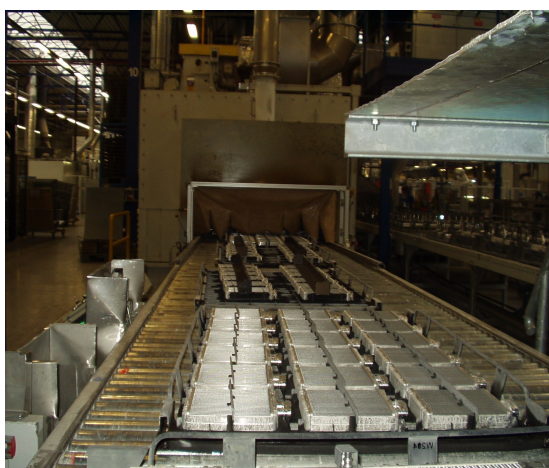
**Obrázek 10 Pohled na pracoviště letování výparníků (Vstup do pece)**

Pájí se pomocí tavící přísady NOCOLOK(FLUX) a dodávané díly, jako jsou sběrné a ploché trubky, jsou již opatřeny pájecí přísadou ve formě nánosu tenké vrstvy prášku na povrchu dílu. Teplota pájení se během procesu musí vždy pohybovat v rozmezí teplot: 577 - 615 °C. Celý proces pájení potom trvá v našem případě v rozmezí 40-45 minut.

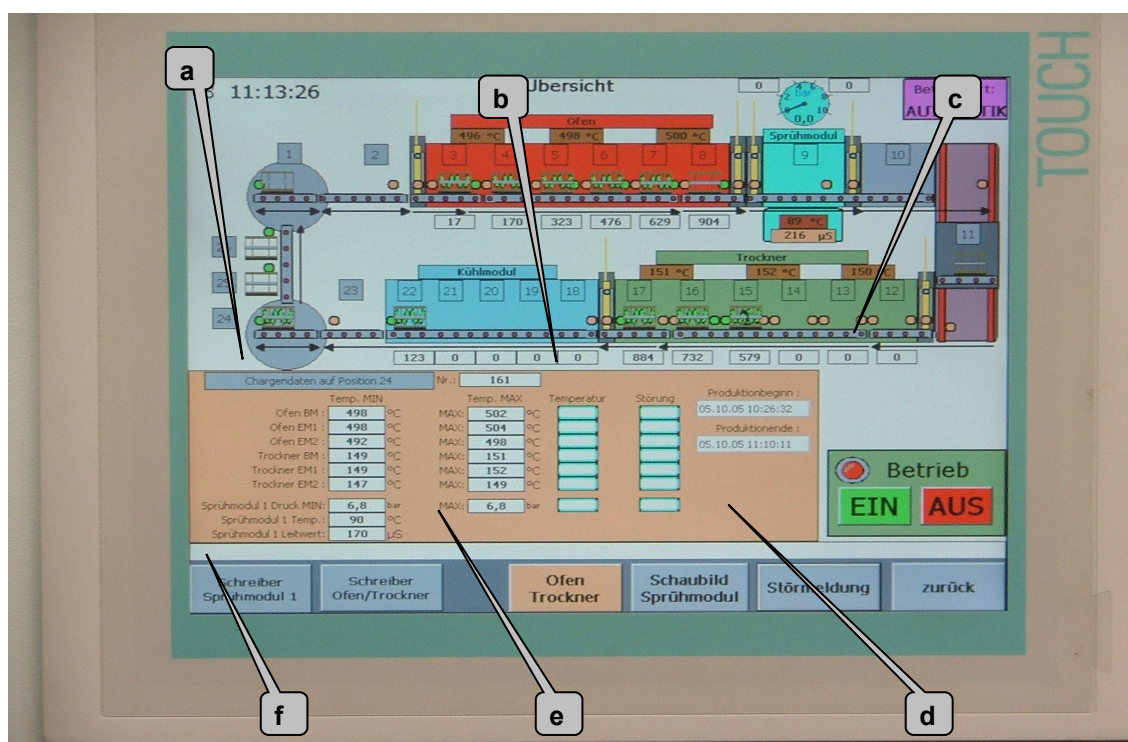
**Obrázek 11 Schématické znázornění pracoviště Behroxal 1**

Po zaplnění vozíku převezve výparníky na pracoviště povrchové úpravy (**KV50**). Jde o pracoviště Beroxal 1 nebo Beroxal 2, dle vytíženosti jednotlivého pracoviště. Vozík je přizpůsoben pro najetí na vstup do pracoviště a výparník se z něho přeloží do koše Behroxal. Po zaplnění koše si manipulátor automaticky koš vyzvedne a přenesení je do pece v případě Behroxal 2, nebo se založí na pás s automatickým posuvem, v případě Behroxal 1. V obou případech se jedná o automatický proces, kde zasahuje operátor pouze do nastavení na ovládacím panelu v podobě změny procesních dat.

a - nakládací místo, b - pec (500°C), c- sprcha (vodní), d - sušící pec, e - chladičí modul, f- vykládací místo

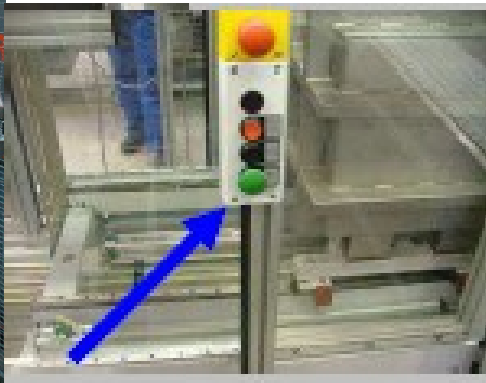
#### **Obrázek 14 Pracoviště montáže expanzního ventilu**

Montážní jednotka po Behroxalu se ukládá na paletové vozíky, kterými se převáží na pracoviště montáže expanzního ventilu **KV60**. Výparníky jsou takto skladovány na mezioperačním zásobníku (bufferu) a při zaplnění na min. počet 300 ks převáženy k montáži expanzního ventilu. Při navážení výparníků z meziskladu se dodržuje systém FIFO. Výparníky se z vozíku podávají jednotlivě a vždy, když jeden kus je šroubován, připraví si pracovník na pracoviště nový kus k montáži expanzního ventilu. Výparník pracovník založí do zakladače, kde je polotovar upnut včetně obou přípojných trubek. Zde je na přípojně trubky výparníku namontován (přišroubován pomocí dvou šroubů) expanzní ventil včetně O – kroužků (malého a velkého). Stejný pracovník současně zakládá výparník s expanzním ventilem do komory na zkoušku těsnosti výparníku. Poté co je namontován expanzní ventil, pracovník otevře komoru a založí výparník ke kontrole. Otevření komory se děje pomocí tlačítka a ovládá jej pracovník. Proces zkoušky těsnosti je automatický. Zkouší se vždy 2 výparníky najednou. Pokud je například jeden výparník netěsný, potom se vyjme ze zkušební komory ven a označí se jako netěsný. Za vadný kus se doplní kus nový nezkoušený a opět se zkušební cyklus opakuje. Pokud je výparník heliovou zkouškou označen jako těsný, pak si jej odebírá operátor pracoviště kontroly polohy expanzního ventilu.

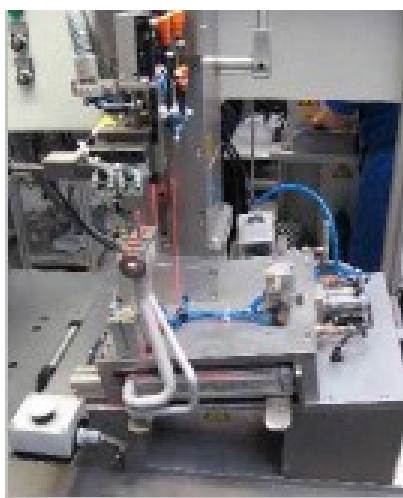
#### **Obr. 16 Pracoviště kontroly polohy expanzního ventilu**

V případě, že výparník(y) jsou bez závad, signalizováno zeleným světlem, vyjme obsluha pracoviště kontroly polohy expanzního ventilu výparníky ven z komory. Výparník je poté označen typovým štítkem a připraven ke kontrole polohy ventilu. Jedná se vždy o tok jednoho kusu. V případě, že výparník je v pořádku, nebo v tolerančním poli daných mezí, je výparník připraven k balení a expedici. Pracoviště balení obsluhuje stejný operátor jako pracoviště kontroly polohy expanzního ventilu. Výparníky jsou vloženy do přepravního systému dle návodky balení a dále pomocí paletového vozíku k expedici ze závodu.

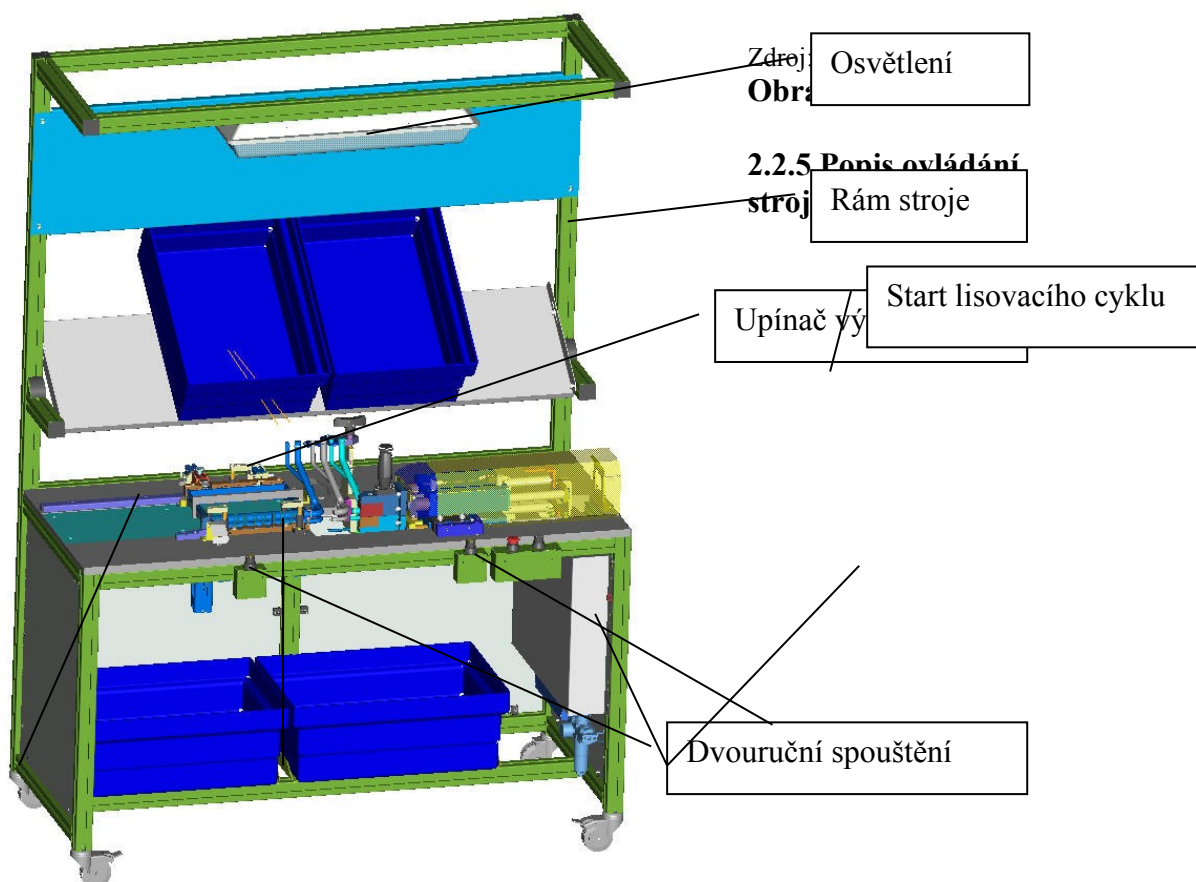
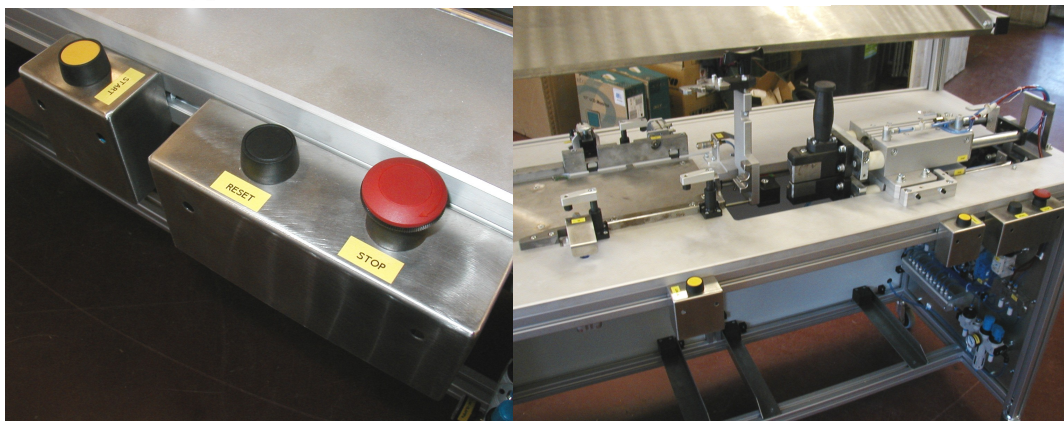
## 2.2.4 Celkový pohled na stroj a umístění základních prvků

Pneumatické komponenty jsou osazeny prvky firmy FESTO. Rozvod pneumatiky (obsahující: hlavní přívod – ruční ventil, vstupní regulátor tlaku s filtrem a rozváděcí ventily s logickými prvky) je umístěn na plechu v pravé spodní části rámu

Tlačítko reset

Tlačítko stop

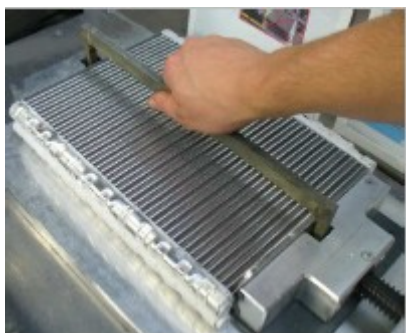
**Obr.21 Přípravek na výměnu poškozené lamely**

1. Provést kontrolu nastavení pro daný typ výparníku.
2. Provést kontrolu zásobníků stroje na jednotlivé díly(sběrné a ploché trubky, boční díly, pájecí bočnice a pájecího klipu) V případě chybějícího dílu, nebo jeho nedostatečného množství, díly doplnit.
3. Poté spustit automatický režim kazetování
4. Průběžně doplňovat stav montážních dílů(sběrné trubky a ploché trubky, boční díly, klipy a bočnice).
5. Kontrolovat kazetovaný polotovár.
6. V případě poškozené lamely, lamelu opravit v přípravku na opravu lamel.

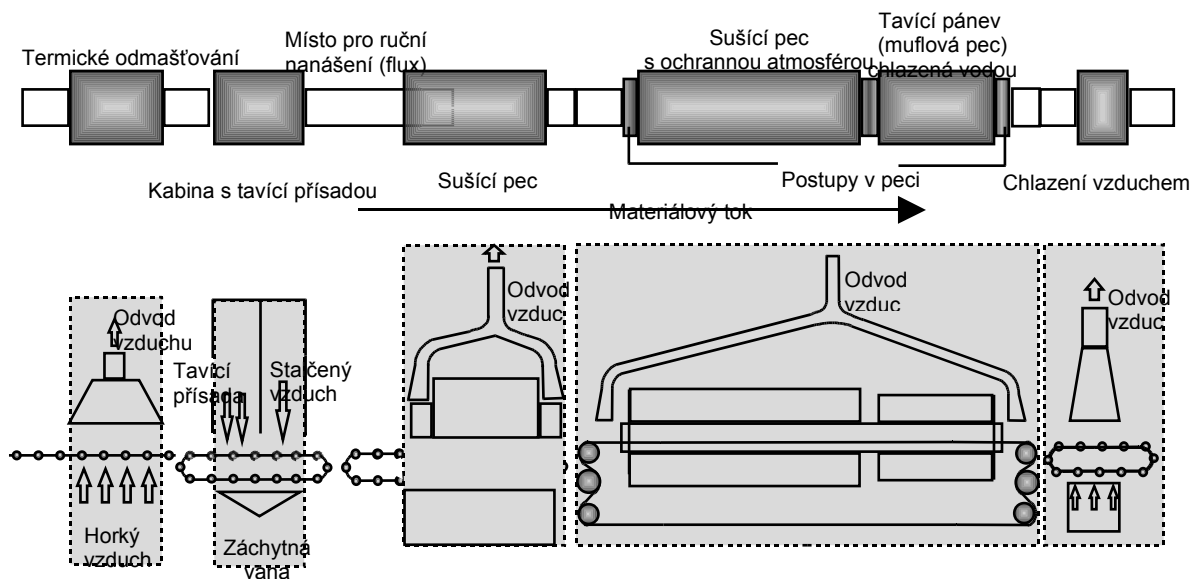
**Obrázek 23**

Tuto kapitolu jsem se rozhodl do diplomové práce zařadit z důvodu, že systém pájení výparníků není tak často používaný. Všeobecný význam slova NOCOLOK je ze slovního spojení Non corrosive lock- nekorodující spoj.

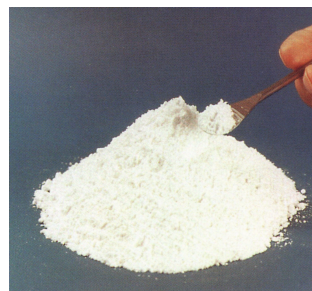
**Obrázek 24 NOCOLOK - flux**

K	28 - 31 %
A	16 - 18 %
F	39 - 53 %
Fe	max. 0,03 %
Ca	max. 0,2 %
H <sub>2</sub> O (550°C)	max. 2,0 %

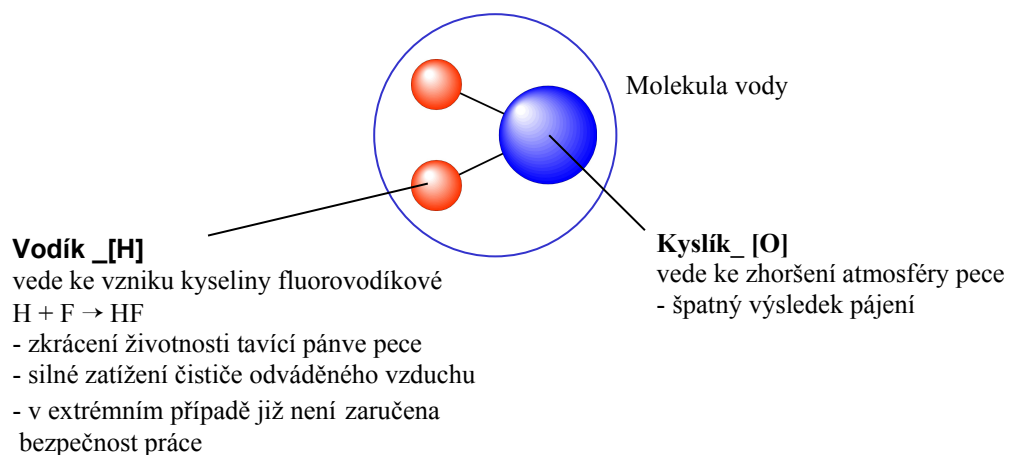
**Obrázek 25 Zjednodušené znázornění působení molekuly vody zanesené do pece**

Dostatečné sušení součástí před pájením je nutné za účelem zabezpečení požadované atmosféry pájení. Špatné sušení součástí kromě toho vede k zesílené tvorbě kyseliny (HF) při procesu pájení a životnost tavící pánve pece se tak zkracuje.

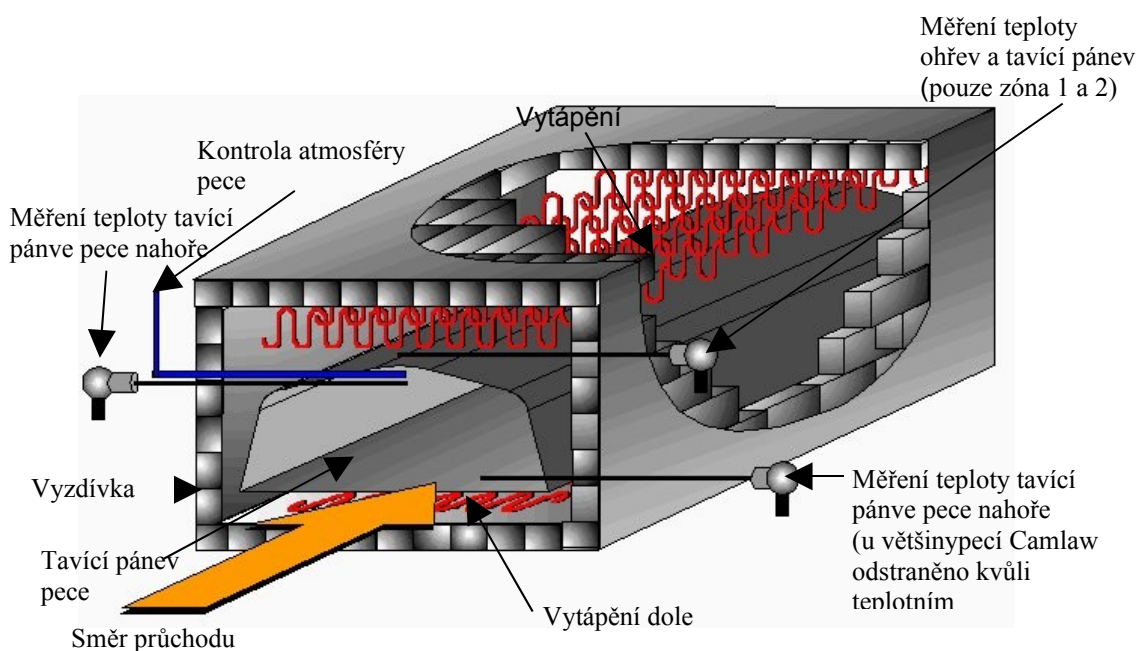
**Obrázek 26 Pájecí pec – zóna ohřevu elektricky vytápěná ( firma Camlaw)**

Zóna pece pro pájení se skládá z tavicí pánve, vyzdívky, čidel pro měření teploty a pro kontrolu vnitřní atmosféry.

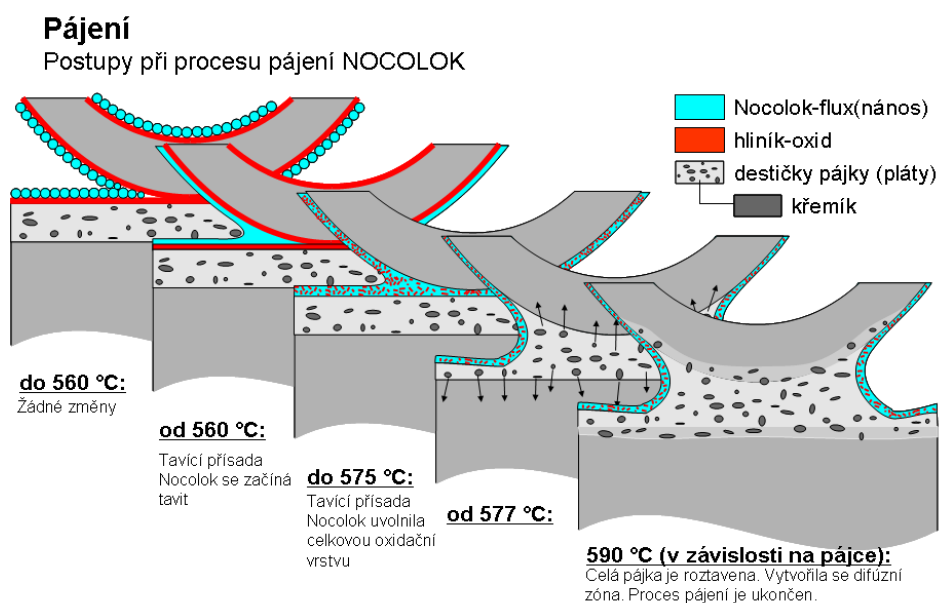
**Obrázek 27 Pájení**

Teplota pájení [°C]	Čas pájení > 577 °C [min]
585	2,0 – 7,0
590	2,0 - -6,5
595	2,0 – 6,0
600	2,0 - -5,5
605	2,0 – 5,0

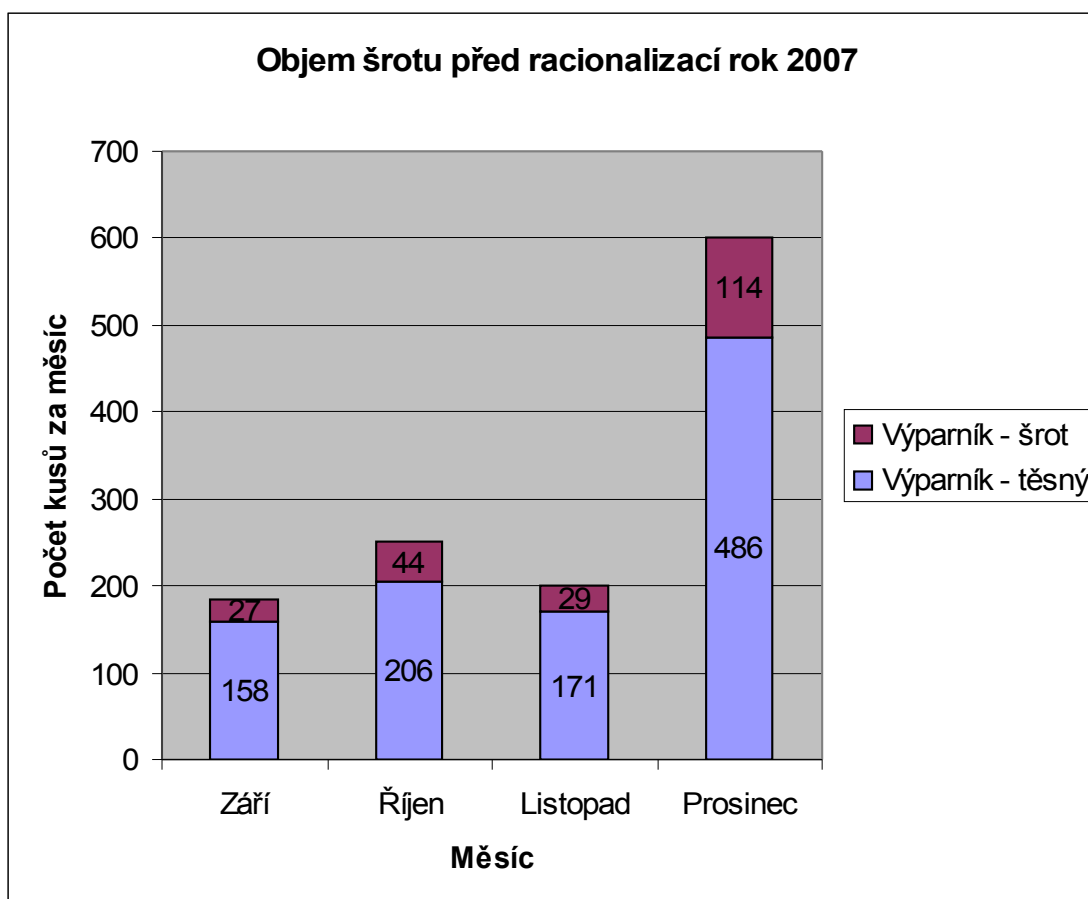
**Graf 1** Objem šrotu před racionalizací rok 2007

Rok 2007 byl rokem náběhu tohoto typu výparníku. Vyrábělo se v týdenním časovém horizontu na základě požadavku od zákazníka. Za období září – prosinec 2007 se vyrobilo 1235 kusů výparníků, z toho 214 kusů připadlo na šrot. Tedy objem šrotu představoval 17,1%. U ostatních typů výparníků, již zaběhnutých, racionalizovaných, se tento podíl pohybuje do 5%.

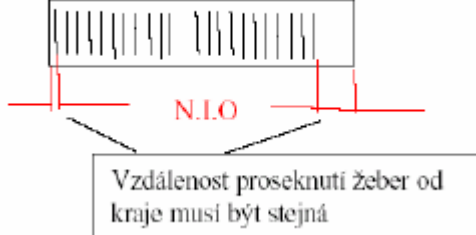
**Obr.28,29,30,31 Příklady optických vad při výrobě žebrování**

Proseknutí žáber nesmí být nesymetrické

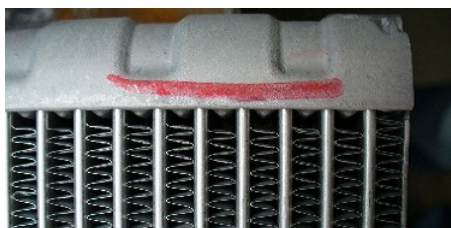
### **Obr.32.Špatně zalisované ploché trubky**

Jestliže jsou rozměrově nepřesné ploché trubky, dochází při kazetování k jejich neúplnému zalisování do sběrného potrubí.

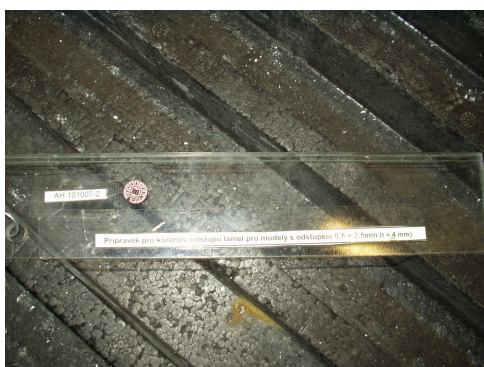
### **Obr.33 Přípravek na měření bočního odstupu lamely od sběrné trubky**

Dalším problémem je mechanické poškození jednotlivých lamel a jejich boční odstup od sběrné trubky. Problémem plochých trubek je jejich nedostatečné zalisování do sběrné trubky. Boční odstup od sběrného potrubí nebo samotné poškození ploché trubky se provádí namátkovou kontrolou.

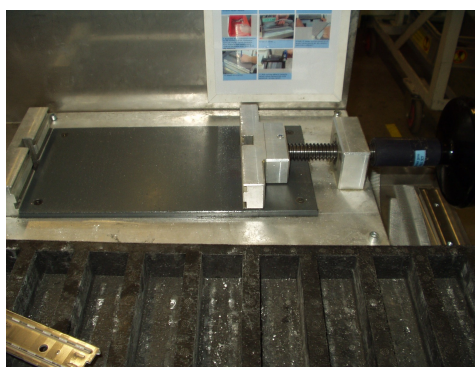
### **Obr.34 Přípravek na výměnu poškozené lamely po kazetování**

Problematickým místem z hlediska montáže je zapadnutí 2 lamel najednou do prostoru mezi 2 ploché trubky. Příčinou je např. znečištění tvářecích válců nebo špatná

synchronizace stroje na výrobu lamel se strojem pro kazetování výparníku. Většinou se tak stane u lamely, která je poslední nebo první na boku tělesa výparníku. Vlivem přilepení 2 kusů bočních dílů může docházet ke vzniku dvojitého bočního dílu. Obě závady lze odstranit pomocí přípravku na výměnu poškozené lamely.

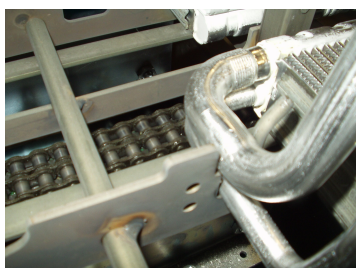
#### **Obrázek 35 Uložení přípojných trubek v pájecím rámu**

Poté co jsou do výparníku zalisovány přípojně trubky, je výparník založen do letovacího rámu. Letovací rám je navržen s vůlí pro snadnější vkládání výparníku. Výparník je v rámu fixován na 2 místech. V místě hrdel přípojných trubek je výparník držen držákem přípojných trubek, v místě mezi koleny je fixován proti posunutí. Přípojně trubky jsou zakryty víčkem.

Při ukládání do pájecího rámu vznikají závady jednak lidským faktorem, kdy je výparník do letovacího rámu vložen nevhodným způsobem a dojde například k poškození lamel výparníku nebo dojde k poškození sběrné trubky. Dalším nepříjemným jevem je, že vlivem vlastní tíže krytky přípojných trubek dochází k uvolnění víčka ve sběrné trubce výparníku. Krytky v tomto případě působí svou hmotností jako páka a následkem toho dochází ke vzniku velkých mezer mezi víčkem ve sběrné trubce a nedojde tak k bezvadnému zapájení takto uvolněného víčka. Interakce krytky a držáku je v příloze 50.

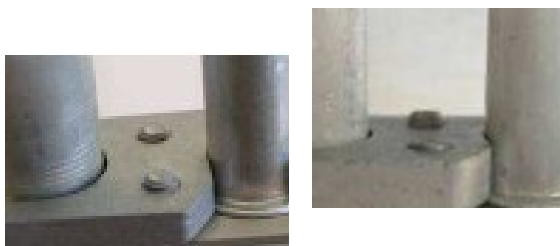
**Obr. 37,38 Příklad vizuálních chyb vznikající na pracovišti montáže expanzního ventilu**

Na pracovišti dochází opět k manipulaci s výparníkem. Manipulace s výparníkem je příčinou vedoucí k mechanickým závadám ve smyslu poškození žebrování, plochých a přípojných trubek, popřípadě sběrné trubky. Příčinou těchto poškození je tedy, jako na ostatních pracovištích, lidský faktor. Dále dochází ke vzniku závad v podobě vadného šroubového spoje v místě ventilu a držící desky. Příčinou pak je poškozený závit držící desky, popřípadě závit šroubu s vnitřním šestihranem. Všechny důležité závady jsou shrnuty v tabulce 8.

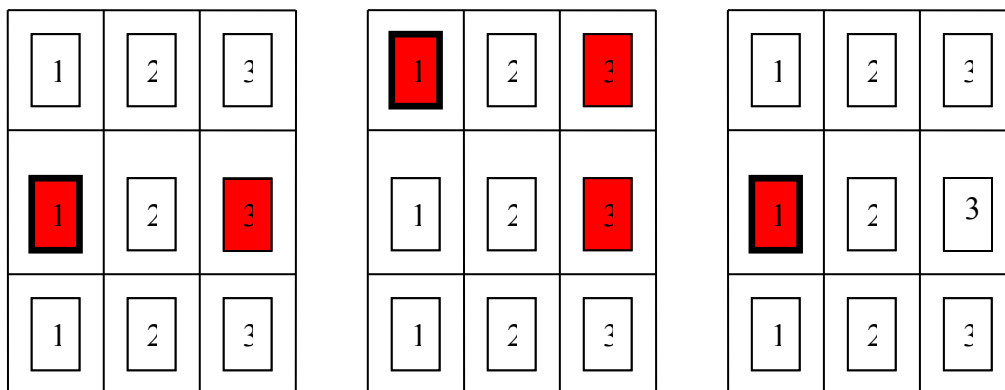
**Obrázek 40 Skupiny výparníků s vybranými rozměry pro zkoušku lisování a následnou montáž**

Bylo provedeno zkoušení lisování s vybranými rozměry pro velkou přípojnou trubku a pro víčko sběrné trubky. Byly vybrány hodnoty na horní hranici tolerance průměru velké přípojně trubky a hodnoty na spodním okraji tolerance průměru víčka sběrné trubky. Hodnoty úhlu nátrubku byly pro všechny přípojně trubky vybrány stejné.

Poté bylo provedeno stejným způsobem zkušební lisování, ale pro střední hodnoty v tolerančním poli rozměrů jednotlivých dílů. Nakonec bylo provedeno zkušební lisování pro spodní hranici tolerance velké přípojně trubky a na horní hranici rozměru průměru víčka sběrné trubky. (Hodnota průměru pro víčko sběrné trubky byla však již mimo předepsanou toleranci). Bylo provedeno pro každou rozměrovou skupinu 9 zkušebních lisování.

Zalisované výparníky poté byly vloženy do stejného pájecího rámu pro zajištění stejných podmínek při procesu odmaštění a letování. Vždy po třech z každé skupiny viz. obrázek 40. Pájecí rámy byly přesunuty na válečkovou trať a byla provedena optická kontrola po odmaštění výparníků. Optickou kontrolou po odmaštění bylo zjištěno, že u skupiny výparníků, která měla při lisování nejmenší přesah došlo ke spadnutí přípojně trubky již po odmaštění. Došlo tak ke spadnutí u 3 výparníků z celé 9 ti členné skupiny.

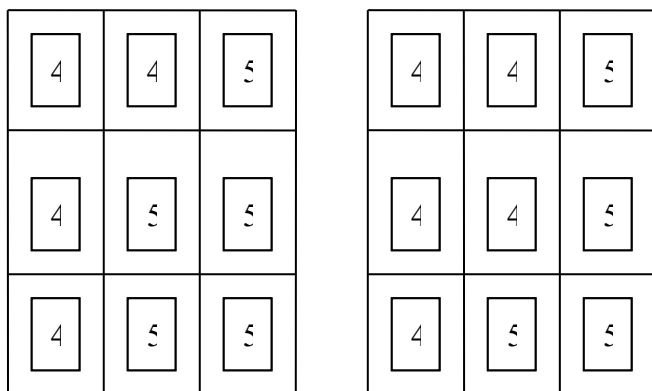
**Obrázek 41 Schematické znázornění zkušebního měření 2**

Bylo provedeno měření za účelem zjištění vlivu kvality zalisování víčka ve sběrné trubce od výrobce na kvalitu zalisování přípojných trubek výparníku. Za tímto účelem byly vybrány kontrolní vzorky. Vzorek byl vybrán na základě optické kontroly a kusy, které vykazovaly opticky větší uvolnění víčka ve sběrné trubce, tak byly odděleně vyzkoušeny při montáži. K měření se použili výparníky po procesu kazetování, tj. jsou sepnuty pájecím klipem. Byly vybrány výparníky, které měly max. rozměr v uvolnění víčka do 150 µm a ty

tvorili skupinu výparníků č. 4. Dále byly vybrány výparníky s rozměrem v uvolnění nad 200  $\mu\text{m}$  a ty tvořily skupinu č. 5. Výparníky poté prošly lisováním přípojných trubek a přípojně trubky byly vybrány pro obě skupiny se stejnými parametry rozměru průměrů. Po lisování byly výparníky založeny do pájecích rámců dle obrázku 41a přesunuty na válečkovou trať. Byla provedena vzhledová kontrola výparníků po termickém odmaštění. Nebyla zjištěna žádná spadlá velká trubka. Dále pokračovaly výparníky do procesu pájení, kde po výstupu z pece byla opět provedena optická kontrola. Bylo zjištěno, že ze skupiny č.4 měl výparník špatné propájení lamely. Ze skupiny č. 5 byly však zjištěny 3 výparníky s dírou ve víčku pro velkou sběrnou trubku. Tyto výparníky byly dány do šrotu, jelikož už je nelze použít. Dále výparníky prošly povrchovou úpravou Beroxal 1 a montáží expanzního ventilu. Při montáži expanzního ventilu byla poškozena jedna velká i malá přípojná trubka ze skupiny č. 5 . Následně při kontrole těsnosti na pracovišti KV70 byly zjištěny tyto vady. Ze skupiny č. 4 byl jeden výparník netěsný v plném víčku sběrné trubky a ze skupiny č. 5 byly netěsný 2.

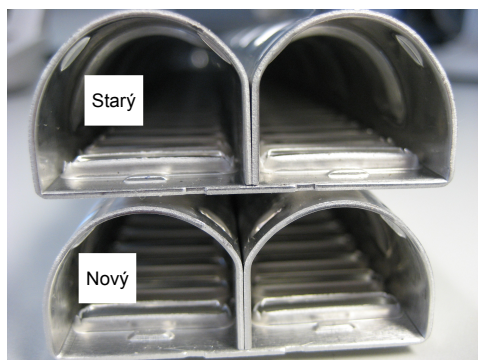
**Obr. 42 Úprava zalisování víčka ve sběrné trubce**

Při zkoušce bylo zjištěno, že u skupiny, kde bylo víčko více uvolněné ve sběrné trubce, tak častěji docházelo k závadě v netěsnosti výparníku. Pro opatření, které povede k odstranění těchto závad byl vybrán parametr zalisování víčka ve sběrné trubce. Víčka ve sběrné trubce jsou lisována na tzv. zámky viz obr. 42.

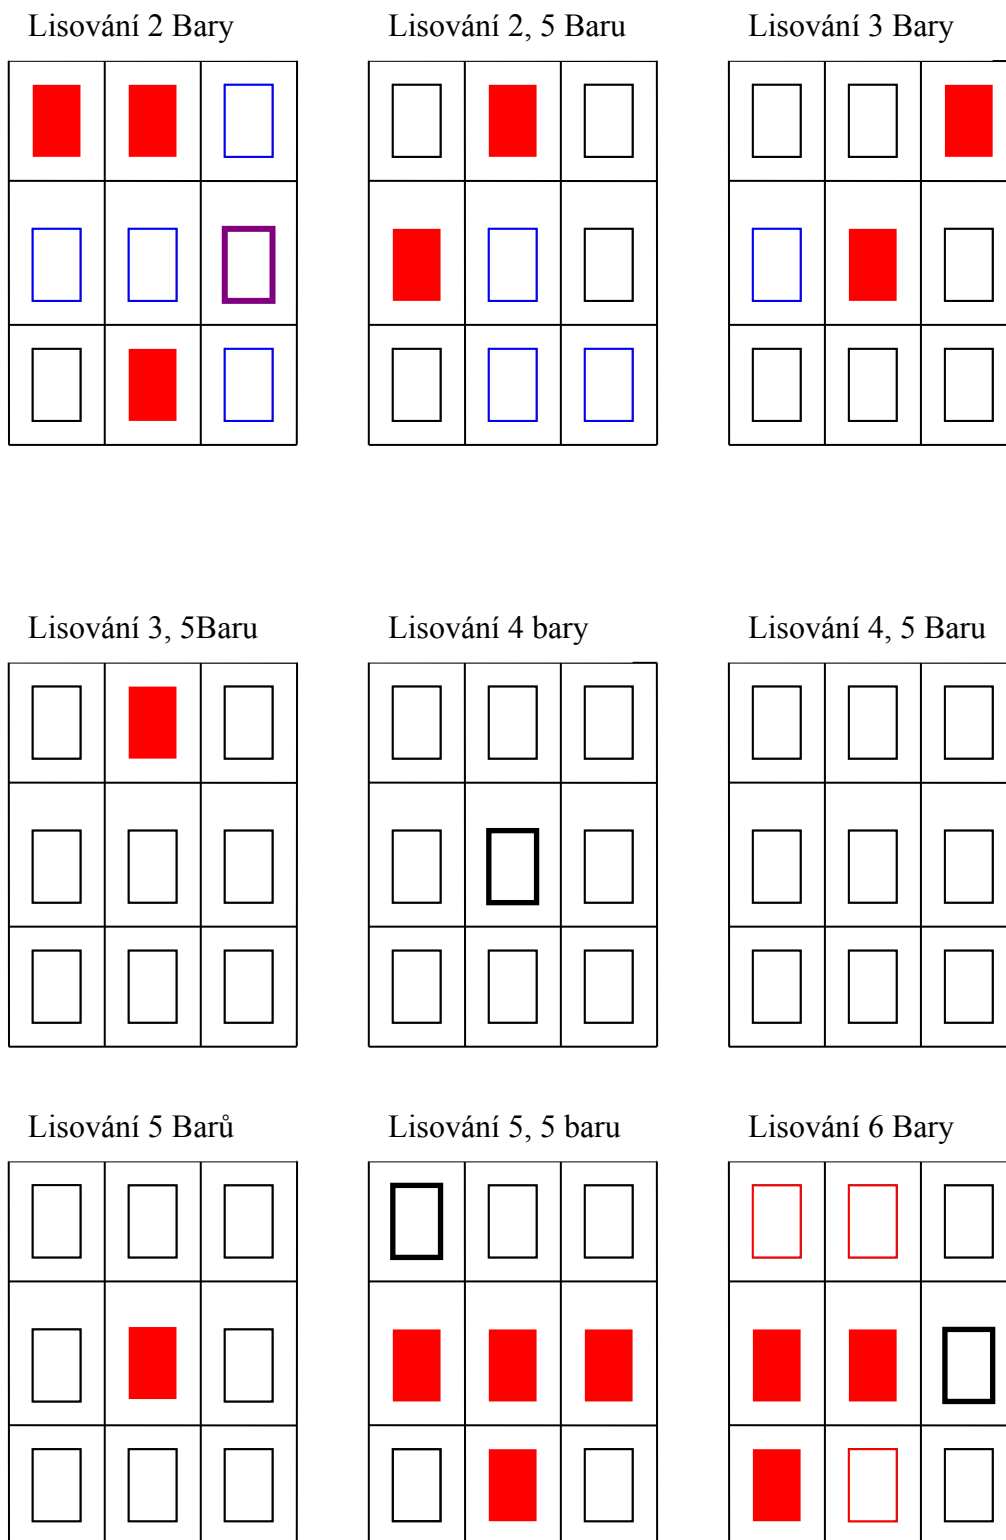
**Obrázek 43 Schématické znázornění zkoušky lisování pod různými tlaky**

Na základě vyhodnocení měření byla provedena montáž výparníku následujícím způsobem. Byly vybrány výparníky a ty byly vloženy do jednoho pájecího rámu. Jednalo se o výparníky, které byly lisovány při stejném tlaku. Takto bylo vytvořeno 9 pájecích rámu s 9 výparníky. Před nasunutím výparníků na válečkovou trať bylo zjištěno u 3 výparníků ze skupiny, které byly lisovány 6 bary zborcení víčka sběrné trubky. Výparník s takto zborceným víčkem již nemůže být zapájen, ale pro zkušební měření byly takto poškozené výparníky ponechány v procesu. Dále bylo zjištěno u výparníků ze skupiny, která byla lisována tlakem 5 a 5,5 barů částečné uvolnění víčka. Skupina výparníků s tlakem lisování 4,5 baru již nevykazovala poškození víčka, pouze u 1 kusu byla velká přípojná trubka

nalísována pod rozdílným úhlem od 90°. Po nasunutí výparníků na válečkovou trať byla provedena kontrola zkušebních výparníků po termickém odmaštění, po peci a po zkoušce těsnosti.

Při testování těsnosti heliem se projevila jakákoliv trhlina, či netěsnost na výparníku. Na zkušebních výparnících byly zjištěny následující netěsnosti. U skupiny lisované 2 bary se vyskytly 3 výparníky s velkou netěsností. Příčina pak byla v místě spoje přípojných trubek a víčka trubky sběrné. Ten samý problém se vyskytoval i u skupin lisované 2,5; 3; 3,5 barů. U skupiny lisované 4 a 4,5 bary se tento problém nevyskytoval. Netěsnost se začala projevovat až u skupiny výparníků lisované tlakem 5; 5,5 a 6 barů, kde se netěsnost objevila v místě víčka sběrné trubky v důsledku nedostatečného zapájení.

Z obrázku 43 je vidět, že výparníky lisované malým tlakem mají netěsnost způsobenou nedostatečným zalisováním přípojných trubek na sběrnou trubku. Při velkém lisovacím tlaku však dochází k nechtěnému zborcení víčka ve sběrné trubce. Optimalizace tedy spočívá ve správném nastavení lisovacího tlaku. Jako nejvýhodnější hodnota lisovacího tlaku se jeví hodnota v rozmezí 4- 4,5 baru. Osobně se přikláním k hodnotě 4 bary, a to z důvodu předcházejícího testu.

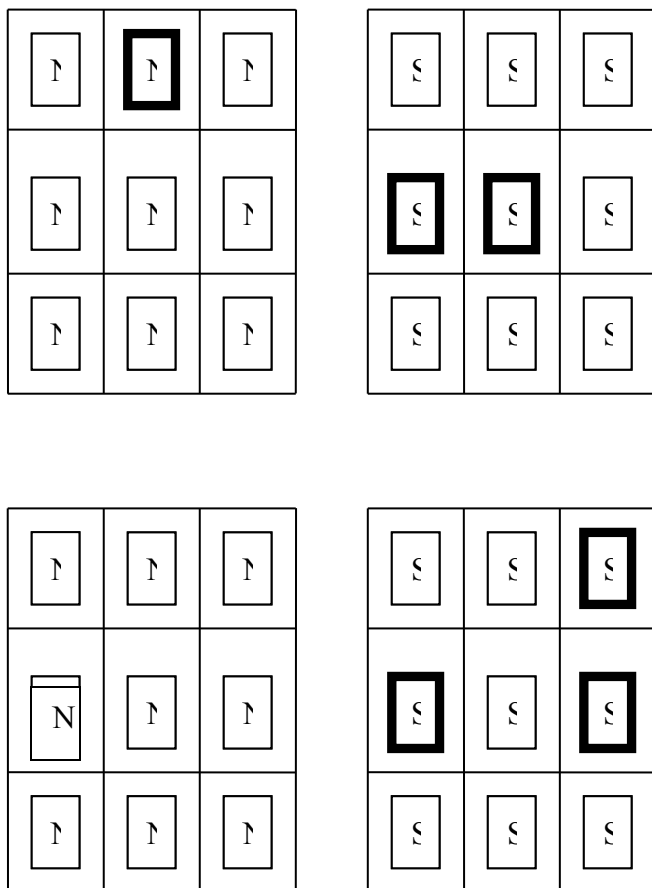
**Obrázek 44** Testování skupiny výparníků lisované s novou a starou zakladačkou

Při analýze bylo zjištěno, že podstatný vliv na správné zapájení má i usazení přípojných trubek v zakladačce. Na základě toho bylo provedeno při lisování měření. Sledovalo se měření obtisku přípojných trubek na barvu. Zjistilo se také, že při lisování dochází k vybočení velké přípojných trubek z vodorovného směru a tím pádem k nesprávnému zalisování. Za tímto účelem byl proveden návrh a realizace nové zakladačky přípojných trubek.

Pro vyhodnocení úspěšnosti volby nové zakladačky bylo provedeno testování mezi starou a novou zakladačkou.

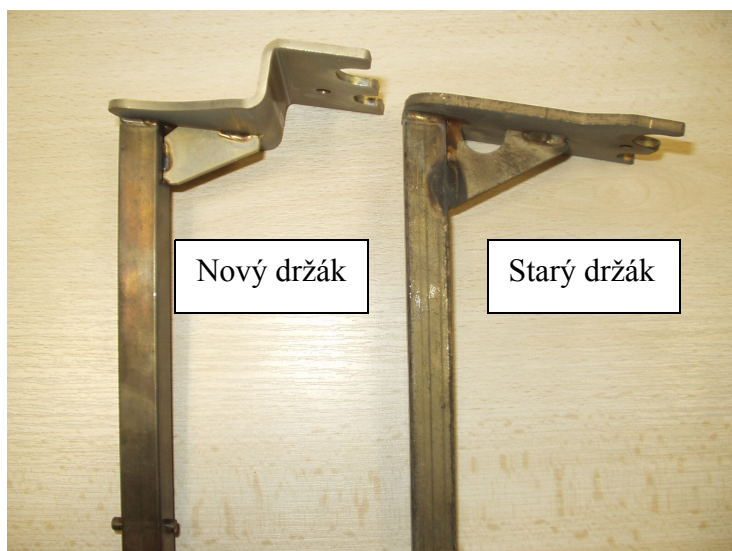
**Obrázek 44 Starý a nový typ držáku**

Z předešlé analýzy byl zjištěn vliv pájecího rámu, přesněji umístění krycího víčka na držáku přípojných trubek. Za tímto účelem byl navrhnut koncernovou firmou ve Stuttgartu nový koncept držáků přípojných trubek. Váha krytky působí na víčko ve sběrné trubce na principu páky a vlivem toho dochází k uvolňování víčka ve sběrné trubce. To pak má za následek vznik velké mezery mezi víčkem a sběrnou trubkou a nedojde ke správnému zapájení.

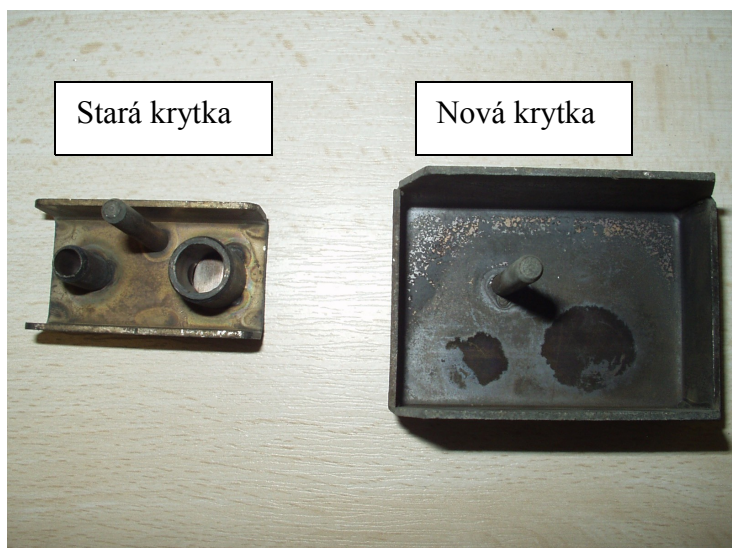
**Obrázek 45 Stará a nová krytka**

Pro ověření účinnosti použití nového typu držáku bylo provedeno testování výparníků se starým a novým typem držáku. Byly vytvořeny 2 skupiny po 18ti kusech. Pro testování byly vybrány výparníky bez vzhledových závad. Nastavení při lisování bylo souhlasné.

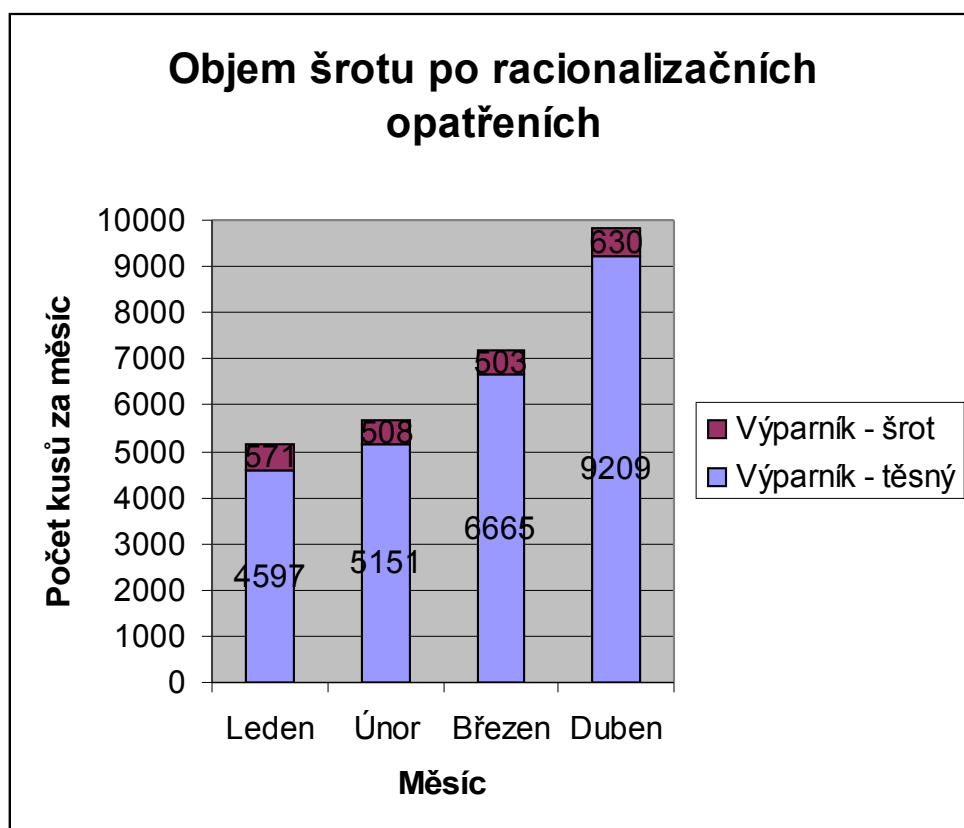
**Graf 3 Objem šrotu výparníku PSA - X7 po racionalizačních opatřeních**

Během aplikací jednotlivých opatření byl posouzen vliv na objem celkového šrotu. Jednotlivé ukazatele jsou zaneseny do následujících grafů. Vlastní racionalizace byla započata lednovým měsícem. V tomto měsíci došlo k opatření 2. Počínaje měsícem únor bylo aplikováno opatření 3 a 5. Opatření 4 bylo aplikováno ve 3. měsíci roku 2008.

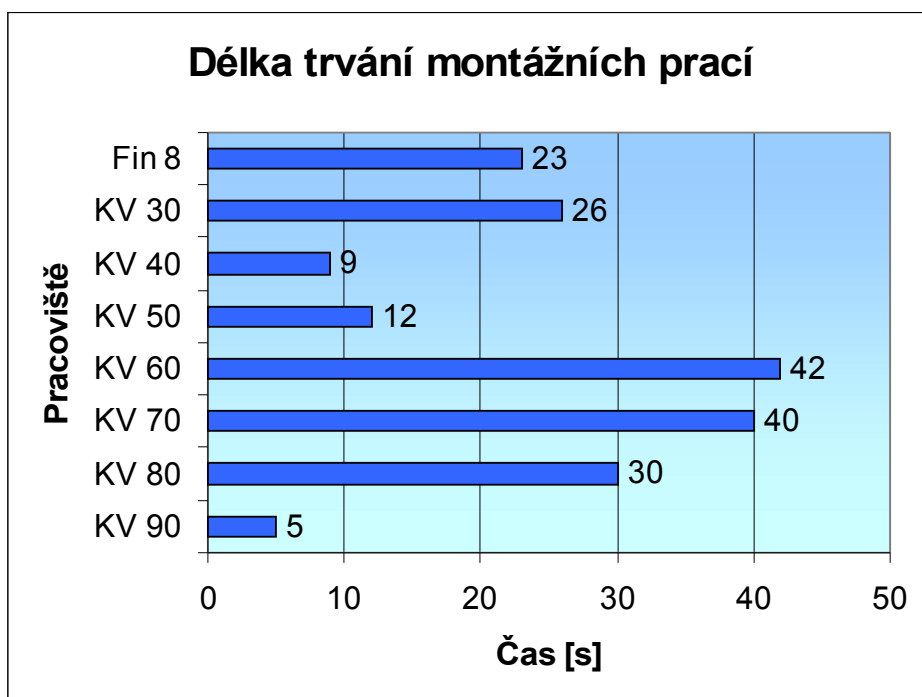
**Graf 7 Délka trvání montážních operací**

Je snahou dosáhnout co nejrovnoměrnějšího rozložení činností tak, aby doba montáže na všech pracovištích si byla co nejbližší. Z časů trvání operací na jednotlivých pracovištích byl sestaven graf 7, na kterém je patrná časová návaznost jednotlivých operací.

vyjmutí výparníku z komory ven. Při podrobnějším prostudování komory byly nalezeny parametry, jejichž změnou by mohlo dojít ke zkrácení operačního času. V podstatě se jedná o zkrácení cyklu čidla na kontrolu podtlaku ve vakuové komoře, které zjistí podtlak, a pak se určitou dobu čeká než dojde k testu heliem. Podobným způsobem se chová i čidlo na vyhodnocení množství molekul helia v komoře. Po zkrácení doby lze takto ušetřit na 1 kusu až 4 s. Takto se tedy dostaneme na hodnotu 36 s z původních 40 s.. Můžeme tak upravit i čas na pracovišti montáže expanzního ventilu.
